Sayfa : 1 / 16  
EKSPERTİZ BİLGİLENDİRME SAYFASI

| Rapor Numarası | 3697102 | Tarih | 06.02.2025 |
| Marka | RENAULT | Model | CLİO |

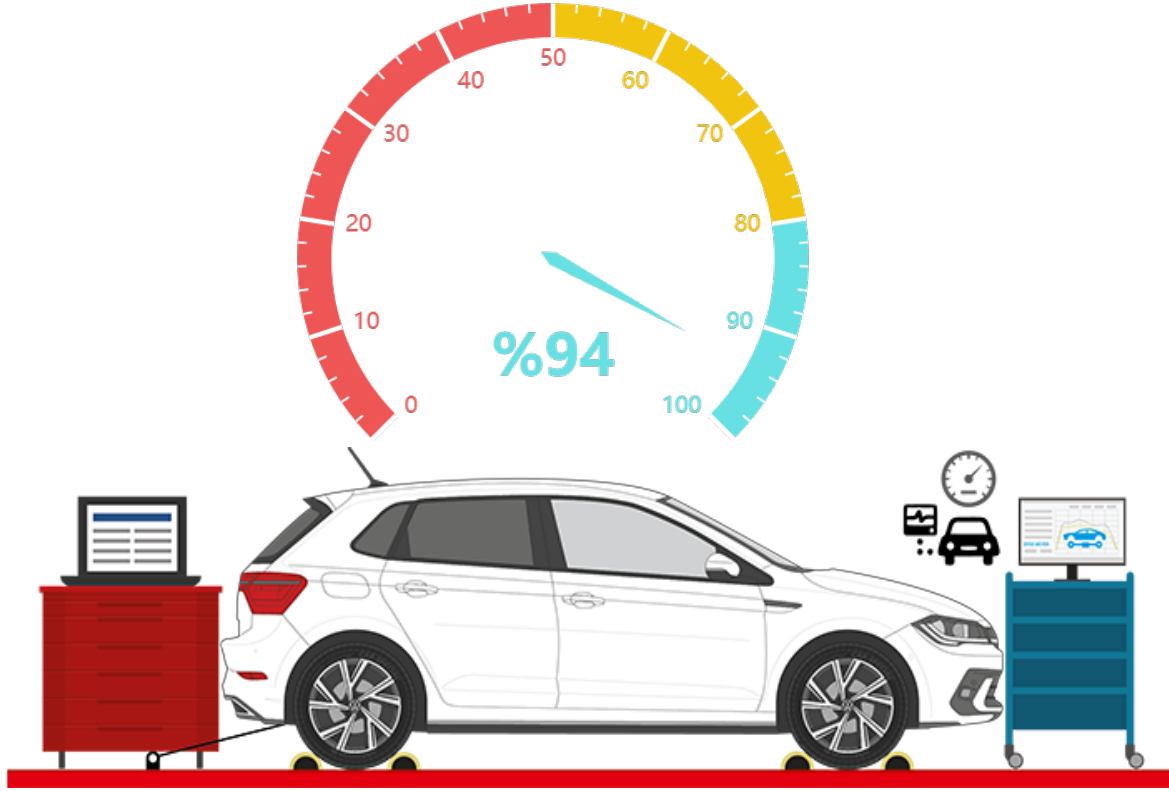
DYNO MOTOR PERFORMANS TEST SONUCU

| Aracın Motor Gücü (KW) | 55 KW - 74 BG |
| Ölçülen Motor Gücü (KW) | 52 KW - 70 BG |
| Üretilen Anlık Performans (%) | % 94 |

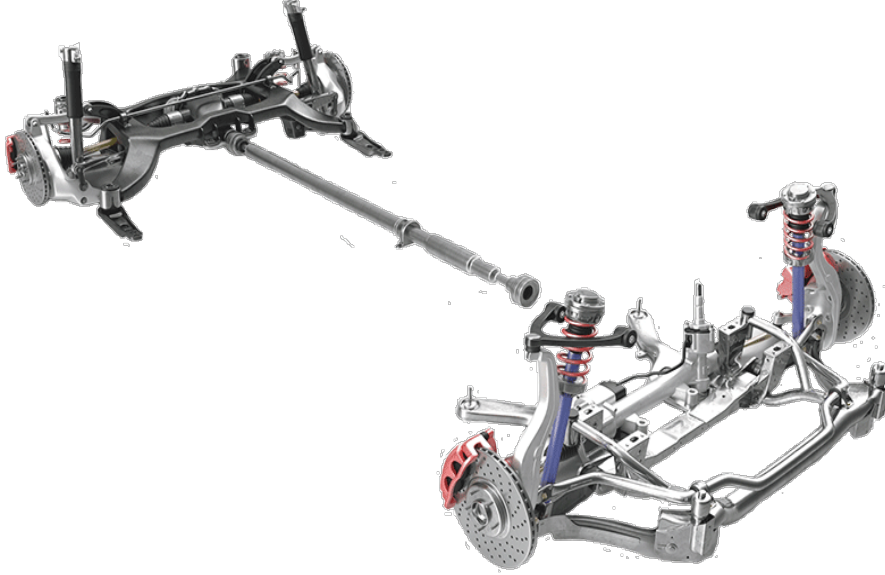
#### FREN TEST KONTROL

| 57. Sağ Ön Fren Değerleri | Pozitif |
| 58. Sol Ön Fren Değerleri | Pozitif |
| 59. Sağ Arka Fren Değerleri | Pozitif |
| 60. Sol Arka Fren Değerleri | Pozitif |
| 61. El Freni Değerleri | Pozitif |

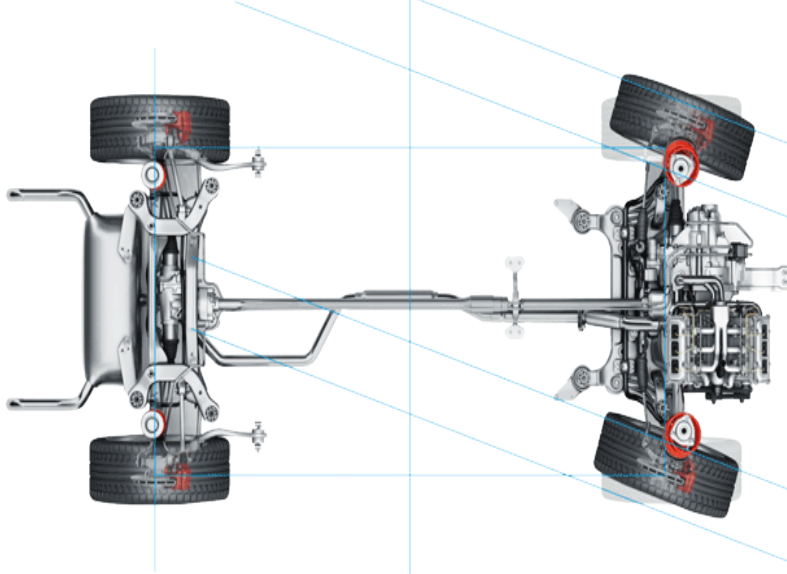
YANAL KAYMA TEST SONUCU

66. Yanal Kayma Değerleri

Pozitif

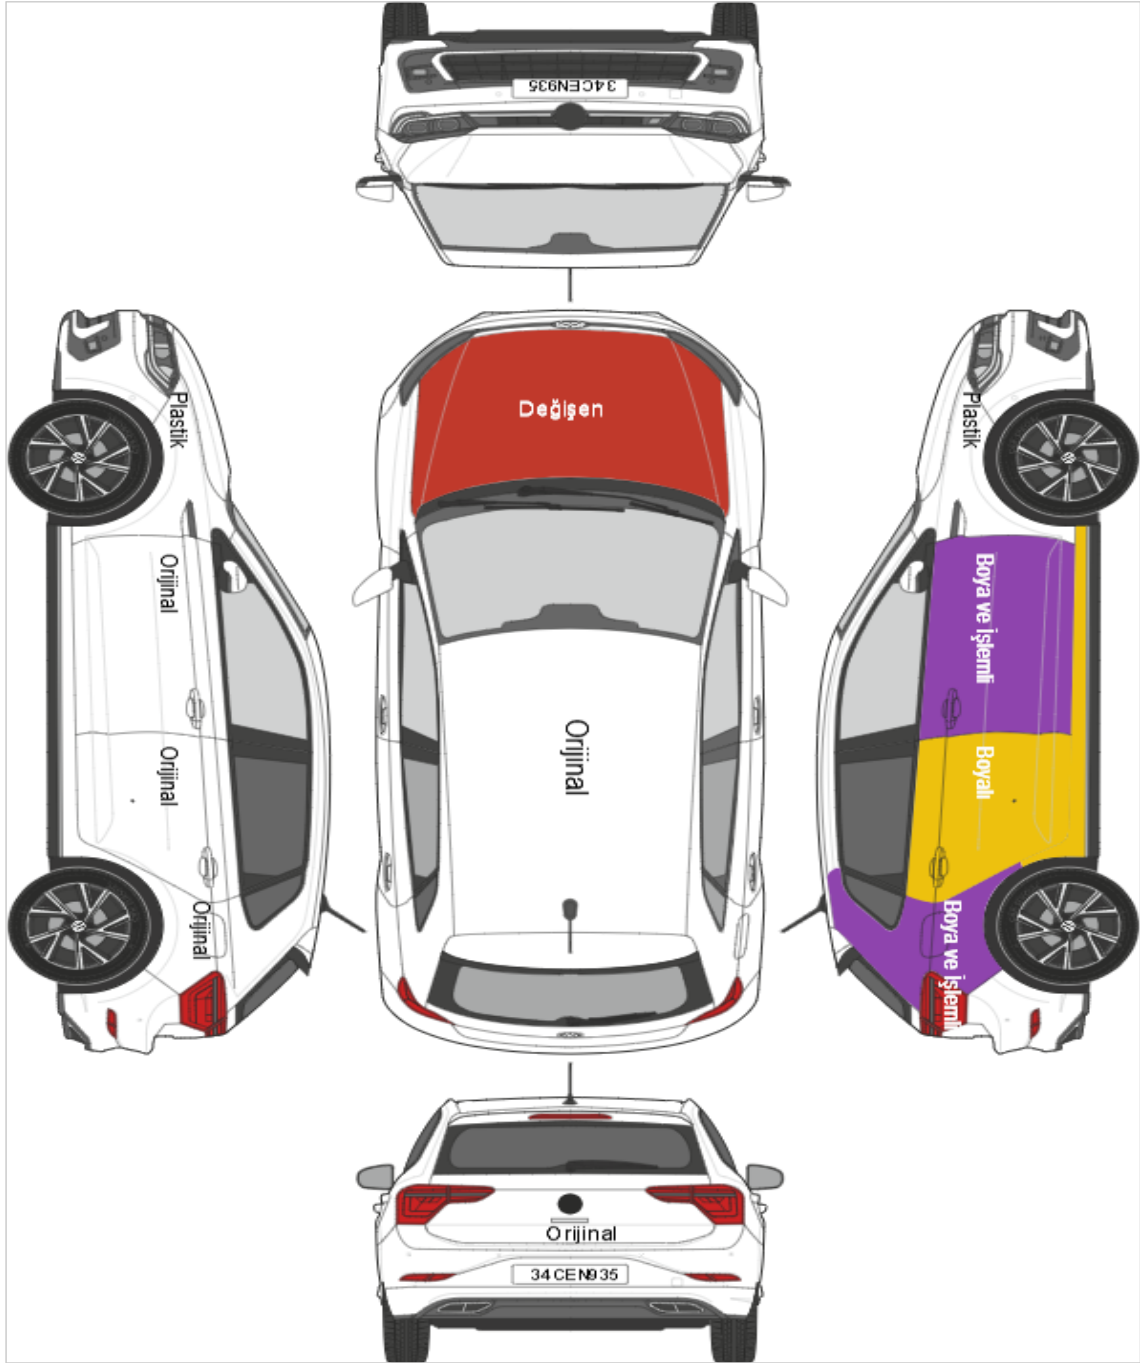
BOYA KAPORTA DIŞ KONTROLLER

\*ÖN-ARKA TAMPONDA ÇİZİKLER VAR\*SAĞ ÖN PLASTİK ÇAMURLUK BOYALI\*

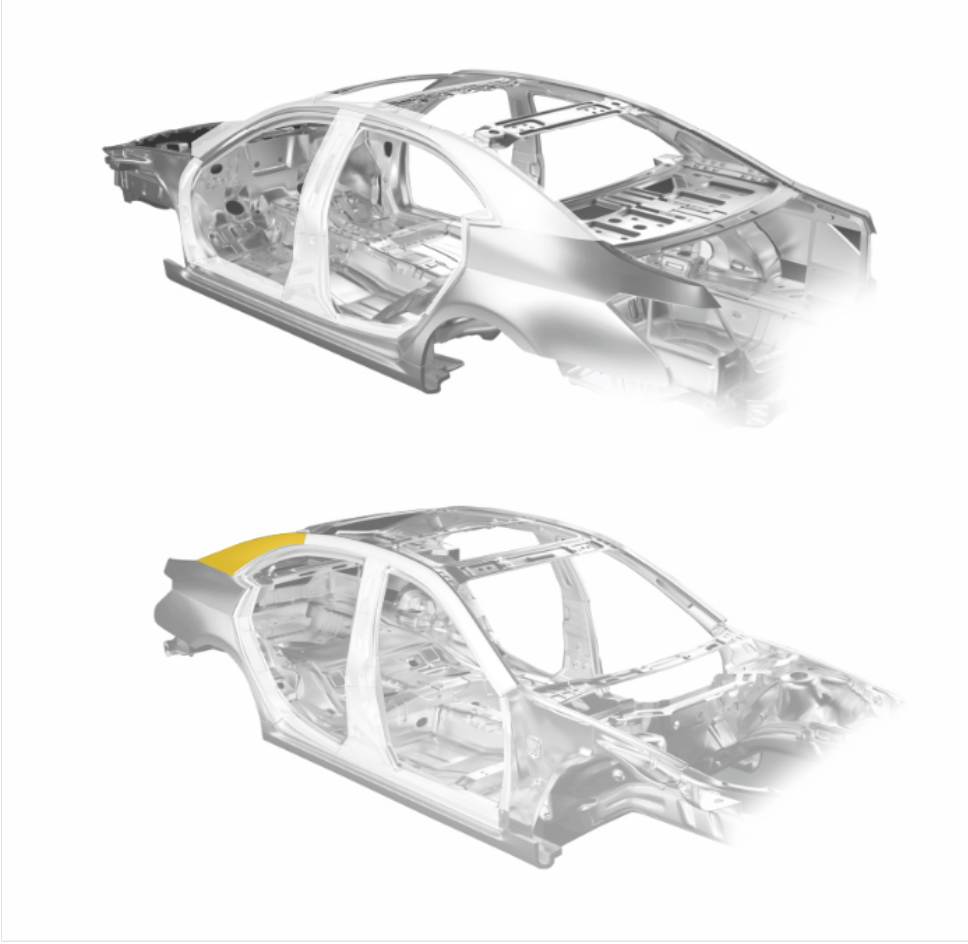
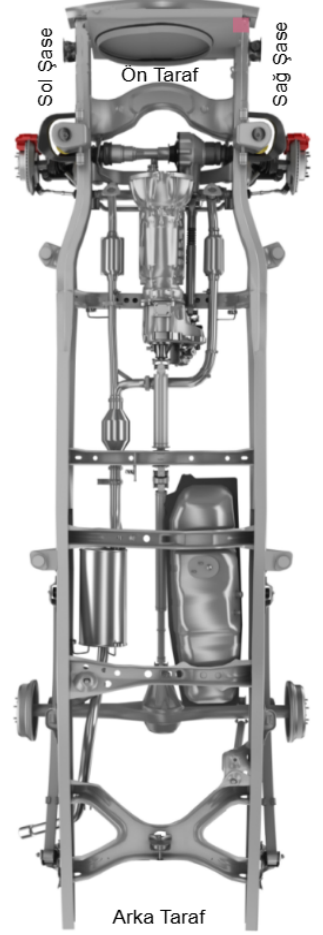
### ARAÇ DİREK & ŞASİ KONTROLLERİ

| Sağ Arka Üst Direk | Lokal Boyalı | Sağ Ön Basamak | Orijinal |

| Sağ Şasi | Şasi Ucu Ezik:1 |
